半岛公益验房团走进即墨香澜郡瑜院：

# 空鼓最长4.6米，厨房墙壁爆灰

验房时间：6月4日  
验房地点：嶺海香澜郡瑜院  
验房单位：安信宜居验房  
房屋面积：约129平方米

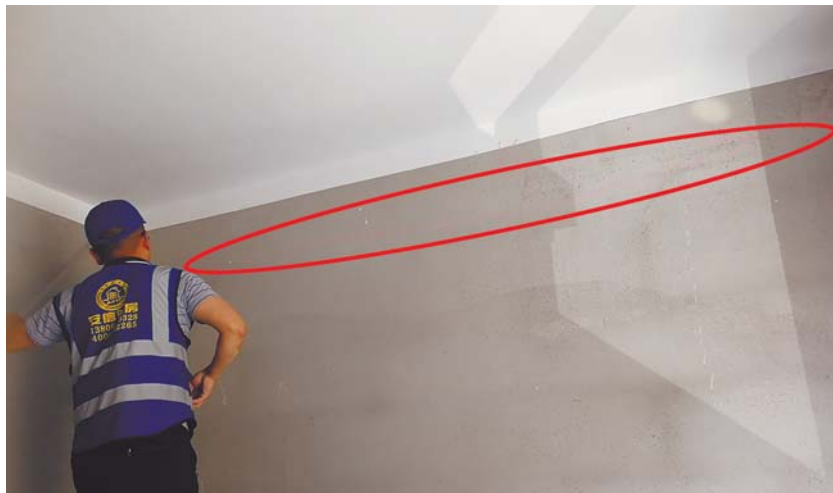
来到业主家中，验房师房旭良首先查验的是房子的空鼓。在整个验房过程中，验房师共发现20余处空鼓，其中，客厅墙面有7处空鼓；厨房墙面有7处空鼓，两处面积较大的约为1.5米×0.4米、1.1米×0.3米；北卧墙面上有5处空鼓，其中较大的空鼓有3处，长度都达到了3米左右，宽度也达到了0.2米~0.3米；两个卫生间共有4处空鼓，且都位于防水层，面积最大的有约1.4米×0.15米；而在南卧，验房师将所有墙面总响鼓锤敲击了一遍，同一面墙上查出了两处较大面积的空鼓，其中一处约为4.6×0.1米的狭长空鼓，位于墙壁上方，长度几乎为一面墙的长度，还有一处位于墙壁中间，面积约为2.3米×0.4米。

业主家有多处狭长空鼓，最长的达到4.6米。图片为其中一处。

房旭良解释说：“维修空鼓要把空鼓部分进行切割，露出基层，然后湿润基层，重新抹灰挂网、找平，等干透了以后再查验有没有空鼓。”验房师也特别提醒，要用切割的方式处理空鼓，而不是“乱砸”。

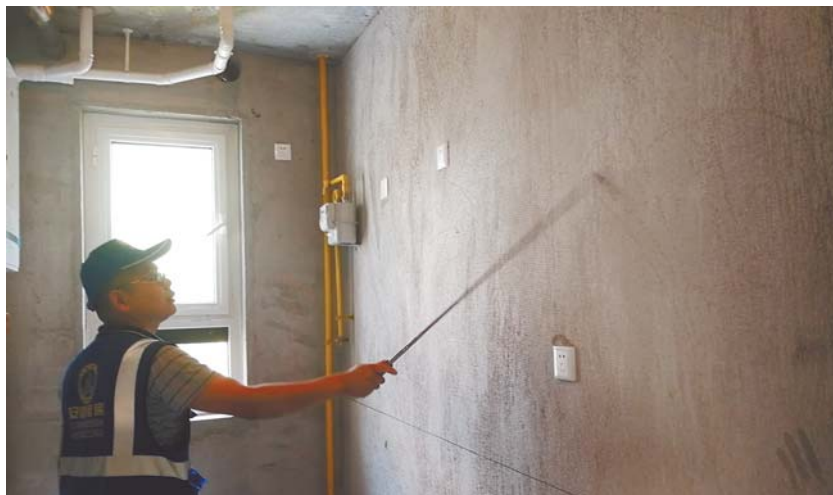
在厨房查验墙壁的过程中，验房师用验房工具一刮，墙上抹灰层就开始纷纷往下落砂灰，记者现场拍摄了视频，可

厨房墙壁有爆灰现象。

以清晰听到砂灰下落的声音，待上一会就觉得呛人。

验房师房旭良表示，墙面起砂爆灰一般是抹灰过程中的水泥和砂的使用比例出现了问题，“泥少砂多”所导致。因业主家是厨房整体墙面爆灰，建议重新抹灰，不然后期会影响装修贴瓷砖。

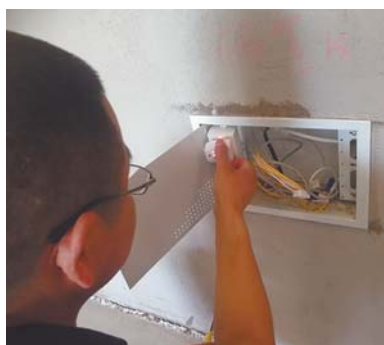
光纤入户信息箱内一插座相零错。

验房过程中，安信验房师还在业主家查验出了电路问题。客厅墙上的光纤入户信息箱内一插座存在相零错的现象。两个卫生间各有一个电插座没有通电。“相零错，就是火线和零线接反了，这样的问题，业主不好发现。相零错的安全隐患是当电插座发生短路时，室内配电箱空气开关不跳闸，极有可能会引起火灾。”验房师解释说。

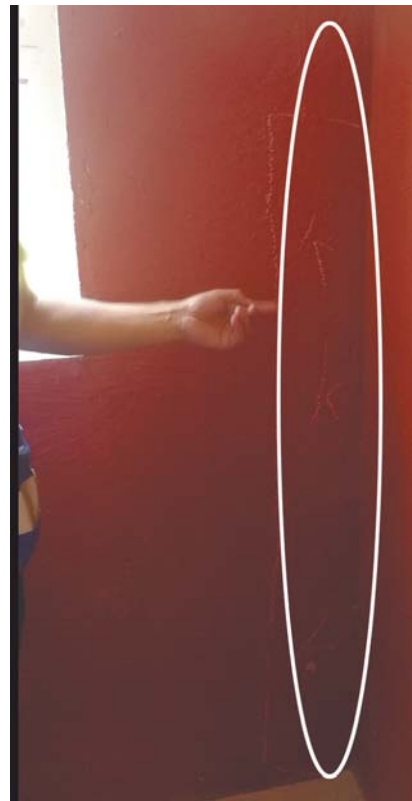
卫生间防水层空鼓面积1.4米×0.15米。

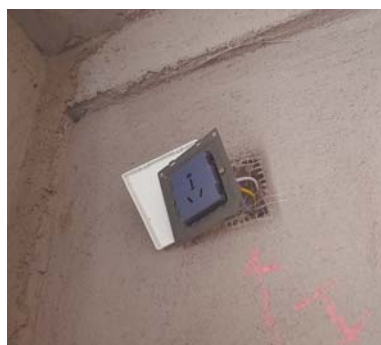
卫生间的一处插座未通电。
