半岛公益验房团走进金海山庄

全屋无防裂网,墙面平整度误差2.5厘米

验房时间: 10月25日
验房公司: 青岛家和家美建筑工程检测有限公司
验房地点: 市北区金海山庄小区
房屋面积: 约90多平方米

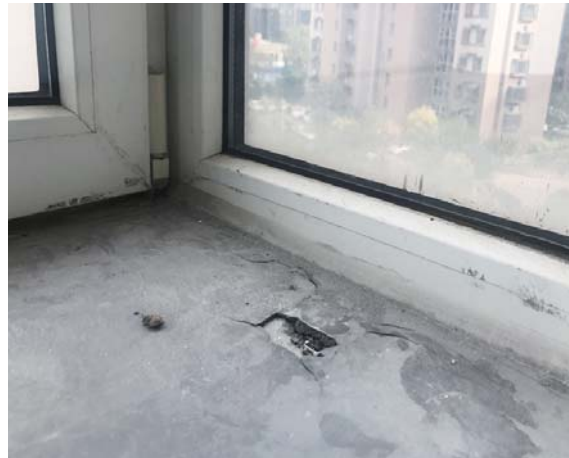
客厅东飘窗有积水现象并出现破损。

验房师发现在客厅东飘窗的位置有很明显积水的现象,飘窗上表面破损,天花板处墙面也有被水浸过的痕迹,墙皮起鼓脱落。记者了解到,虽然刘女士新居刚交付不久,但实际上已经建成有好多年的时间了,所以无法判断是由于墙壁防水没有做好,还是因为窗户没有关严导致雨水进到屋内。

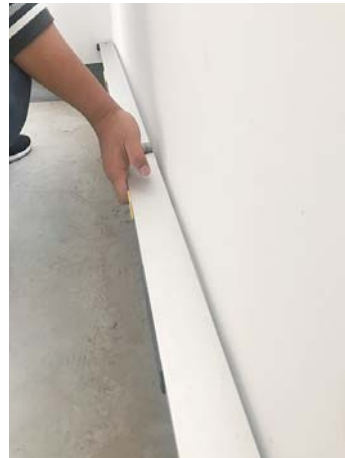
墙面平整度误差约2.5厘米。

还未用仪器测量,验房师就通过肉眼发现了主卧一面墙壁呈弧形走向,这代表着墙面平整度有问题。验房师立马从工具

箱中拿出一把2米靠尺,放置到墙面上,果然靠尺下方空出了一块缝隙,宽约2.5厘米。验房师介绍,根据《建筑地面工程质量验收规范》的相关要求,表面平整度允许偏差为4毫米,此处墙面平整度误差已经严重超出标准范围。检查过后,这样的情况,验房师又找出了几处。墙面平整度差最大的影响就是不美观,后期在装修时可以适当进行找平,对房屋质量没有过多影响。

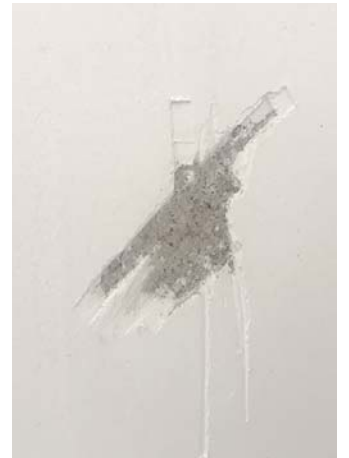
墙皮内是水泥,没有防裂网。

但在检查空鼓的过程中,验房师发现这处毛坯房的内墙可能是没有防裂网,为了证实这一猜测,在征得业主刘女士的同意后,验房师用工具在卧室一处并不显眼的位置钻了一个很浅的小洞,看到墙皮内直接就是水泥,并没有防裂网。“这个问题就比较严重了,就连卫生间和厨房都没有,最好是装修刮腻子的时候加上防裂网,否则后期墙壁很容易裂缝。”验房师说。
