部分水域缺围挡,进出很“方便”

半岛记者探访即墨一些水域发现尚有隐患,相关部门已针对问题进行整改

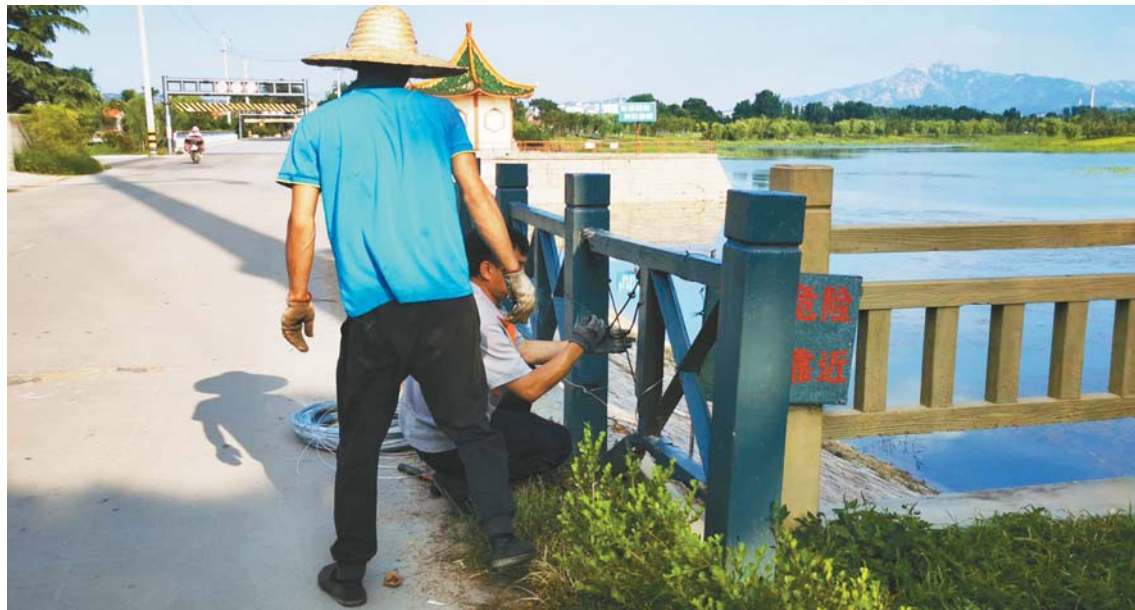
工作人员正在对破损护栏进行修补。

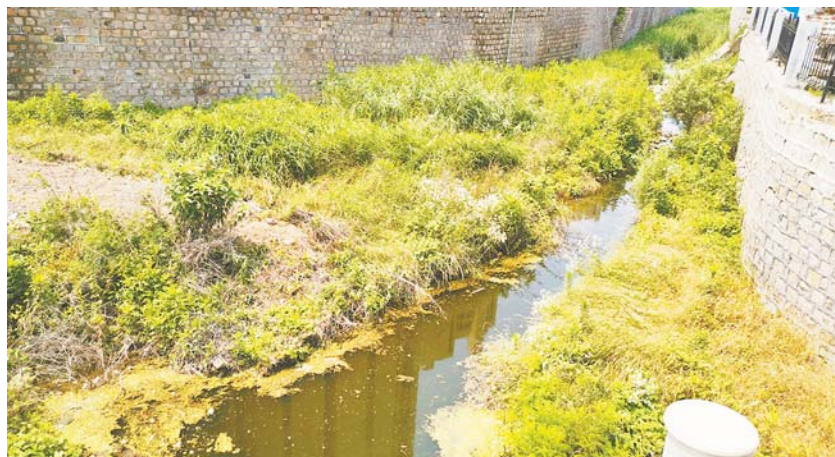
记者探访发现在通济街道黄家埠南村西北一公里处有一个大水湾,该处草木十分茂密,水湾较深,位置偏僻不易被发觉,现场没有任何防护措施和警示标识。记者看到,黄家埠南村附近因采石留下不少大大小小的水坑,有五六个,周围碎石杂草较多,个别水坑设有警示牌,大多数无防护围栏,缺少警示标识或警示牌过于稀疏。另外,通济街道周戈庄河、蒲河即墨区通济街道郭庄一村段无相关警示标识。

蒲河即墨区通济街道郭庄一村段无警示标志。

随后记者联系了通济街道农业服务中心,工作人员称针对记者反映的问题会马上对照一一落实。7月5日记者再次联系了通济街道农业服务中心,工作人员于群表示,现通济街道农业服务中心已将所有问题进行逐项梳理,蒲河即墨区通济街道郭庄五村段、蒲河即墨区通济街道郭庄一村段北段已用铁丝网围挡,设有警示标识。黄家埠南水塘已安排村庄下周内在原来的基础上增设部分警示标识,周戈庄河、陈家河村河道一部分也将安排村庄设置警示标识。西流峰河文峰路段会悬挂四至五条防溺水水宣传横幅,增设防

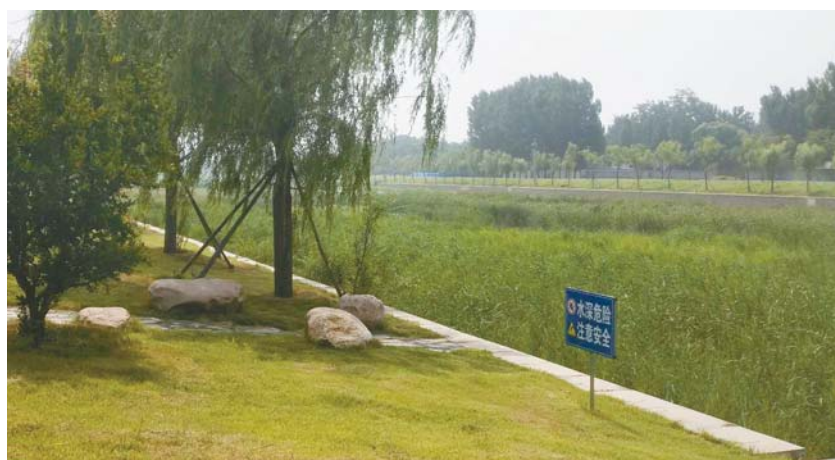
此外,墨水河龙山段河道两岸无任何围挡措施,河道东侧无警示标识,只有一条横幅挂在西侧河道。

墨水河龙山段已增设警示标志。

“墨水河龙山段现已进行整改,河道南北两岸现已增设“水深危险,注意安全”警示牌,河道两侧堤防上也做了相关警示标语。”龙山街道农业服务中心工作人员说。

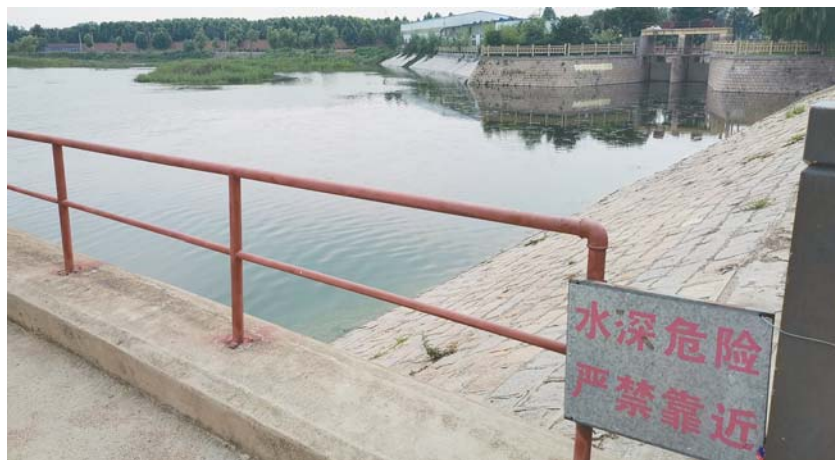
当日下午,记者来到龙山街道石棚水库引水渠,此处水域面积大,靠近公路一侧设有防护栏,但护栏较低,容易翻越。护栏空隙大,底端距离地面较高,其中有一处已经破损,小孩容易钻入。据了解,该处水库深三四米,落差处水流较急,现场设有禁止游泳的警示标语和一处警示牌,但防护措施仍有所欠缺,记者探访发现该引水渠有一部分未设护栏,水流与土地相连,有一条土路连接引水渠可自由进入,岸边土地湿软,杂草丛生,现场杂草有明显被踩踏进入的痕迹。

龙山街道石棚水库引水渠护栏低容易翻越。

5日中午,记者联系到石棚水库引水渠管理部门即墨水利局,管理人员表示,现已对龙山街道石棚水库引水渠进行了整改。“护栏空隙较大的地方中间增加了铁丝,进行了加密处理,栏杆外设置了防溺水水宣传横幅,西侧连接道路处已经增设了防溺水水警示标识。”即墨区水利局工作人员说。
