大融城消火栓用广告贴纸密封 凯德MALL超市安全出口被阻挡

记者探访岛城五家大型商超，发现消防存在的问题不少

“商超PK” 之消防篇

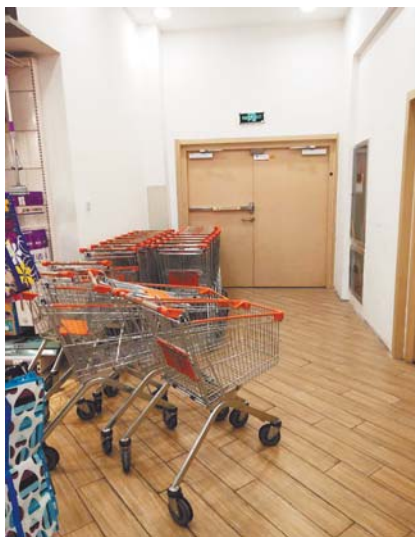
凯德MALL丽达超市的一个安全出口堆放有大量购物车。

记者在凯德MALL负一层丽达超市中发现，有一处安全出口的门口堆放有大量购物车，堵住了半边出口。而占用、堵塞、封闭疏散通道、安全出口则会

妨碍安全疏散，记者也就在超市中发现的这个问题，采访了凯德MALL相关负责人付经理。付经理告诉记者：“卖场中的一些常闭防火门经常有顾客通行，有的顾客在通行后没有随手关门，或者防火门自动关闭功能没有刚好能关上，所以导致了有时候看到门虚掩着的情况。负一层的丽达超市的消防安全本身是超市自己负责，凯德有监督协助管理的作用，在知道消防通道摆放购物车后我们立即联系了超市进行了整改，我们的物业也是会经常对这些消防安全进行巡检的。”

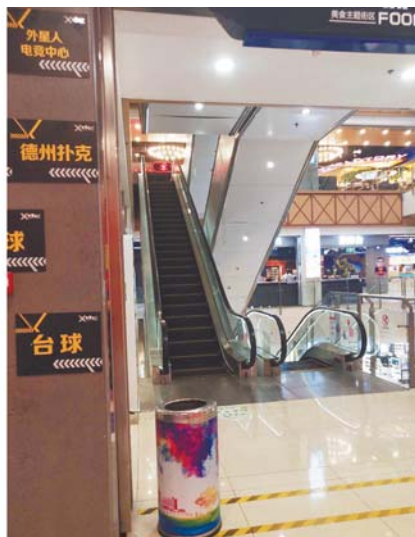
CBD万达广场中三层的一扇防火卷帘门下，放着一个垃圾桶。

原来CBD万达广场中的万千百货区域，几经改造后，现在变为“主题街区”，包含美食、体验式互动等项目。而记者也注意到，位于三层的一扇防火卷帘门下，放着一个圆形垃圾桶。因为防火卷帘门是做防火隔断用的，要求要能够隔火、隔烟，如果卷帘门底下有物品，就会阻止卷帘门闭合，在平日维护中，如果卷帘门下有物品，卷帘下落后有可能造成卷帘门的损坏，所以，卷帘门下是不允许放物品的。

就此问题记者采访了CBD万达广场负责人王女士，王女士告诉记者，万达广场对消防有着严格的要求，在万达广场每个广场都设置有安品部，专门负责安全品质，公司对安品部有较高的要求，遇到任何与安全品质有关的问题都会第一时间上传到系统中，大家必须及时解决。万达在安全管理方面是非常严格的，有专业的人员配备，都是经过培训上岗，即使在检查过程出现个别小问题，都会通过系统管理形成闭环。因为圆形垃圾桶不是固定的，所以，很大可能是非工作人员进行了人为挪动。她表示，马上安排工作人员去查看并移动到合理位置。

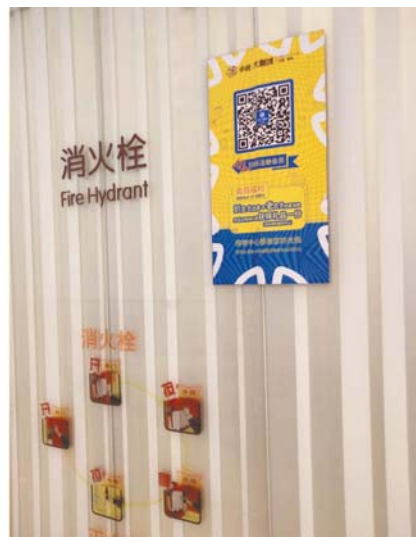
大融城消火栓上都用商场统一的贴纸进行了密封。

编号，通往洗手间的防火门基本是打开的，其他的防火门上则贴有“常闭式防火门，请保持关闭”，基本上是锁上的，用手不能拉开。也许是由于商场设计原因，记者在大融城没有看到传统的玻璃柜装消火栓，而是与墙壁设计融为一体为一体的消火栓，且每一个消火栓上都用商场统一的贴纸进行了密封，记者试着揭开一个消火栓的贴纸，发现贴纸粘得较为牢固，在发生紧急情况时可能会影响正常取用。就此问题，记者咨询了大融城的相关负责人郭女士。郭女士告诉记者：“大融城对安全问题非常重视，商场设置有专门的安全生产组，每周都会进行安全巡检以及安全报告，包括检查设备的生产日期及能否正常使用，最近消防部门也对商场进行了检查，都是完全合格的。消火栓开口处用消防贴封住也是符合消防要求的，可以保证在没有钥匙的情况下开启灵活。”
