## 仁洲观海精装房验出40多处空鼓

# 地面平整度误差达15毫米

验房时间：8月29日  
验房公司：青岛安信宜居验房环保工程有限公司

验房地点：仁洲观海  
房屋面积：约99平方米  
8月29日下午，半岛记者和青岛安信宜居验房环保工程有限公司的验房师房旭良来到西海岸新区仁洲观海小区，为报名业主的新房质量进行把关。业主的新房为精装修交付，面积约为99平方米。经过一个半小时的仔细查验，验房师依据国家相关验收规范和标准，发现这处精装房存在不少问题，其中最严重的是瓷砖空鼓问题，大约有40多处。验房师建议业主尽快报修，否则后期会越来越严重。

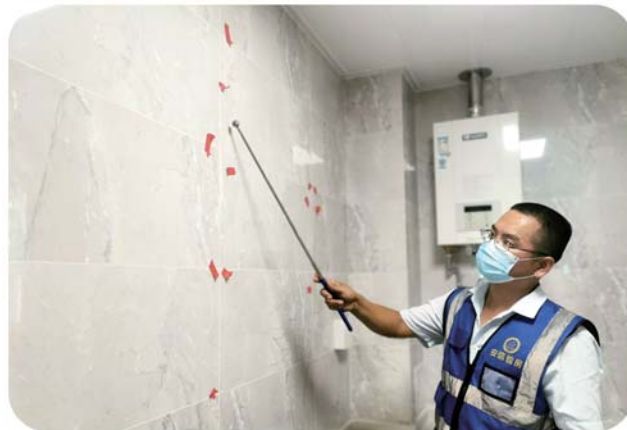
验房师首先用响鼓锤检查室内地砖和墙砖的空鼓情况，通过响鼓锤敲击发出的声音，就能判断是否有空鼓。“听到有打鼓的声音，比较脆，就说明瓷砖有空鼓。”验房师说。通过这种方法查验后，验房师发现空鼓情况比较严重，主要集中在厨房和卫生间。其中，厨房有23处墙面砖空鼓，1处地面砖空鼓，1处窗台石空鼓。卫生间有10处墙面砖空鼓，1处地面砖空鼓，淋浴间拉槽板也空鼓。另外，

验房师正在查验墙面空鼓情况。

阳台有6处地面砖空鼓，还有5处过门石也有空鼓的问题。

验房师介绍，空鼓如果长时间不修的话，空鼓砖会慢慢开裂、脱落，尤其是拉槽板，时间长了会晃动，产生安全隐患。“如果是小面积空鼓可以采用开缝注浆的方式进行维修，如果是大面积空鼓的话只能是将砖拆下来，重新抹水泥砂浆，然后再粘贴好。”验房师称，但无论是哪种维修方式，干透之后都要再重新检验一遍，看是否有空鼓的声音。

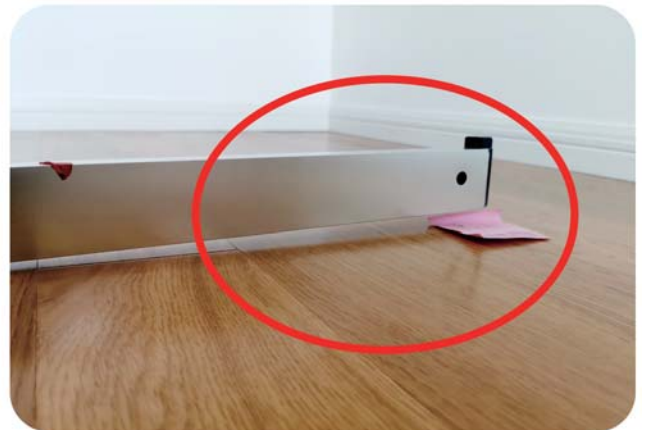
验房师用激光测距仪、激光标线仪、2米靠尺、相位仪等工具对这处精装房的层高、净深、阴阳角顺直情况、平整度以及电路分别进行了检查，除了有2处地面平整度误差过大以外，其它方面都符合规范。

2处木地板表面平整度出现问题的位置分别位于客厅和卧室，其中客厅木地板表面平整度偏差为6毫米，卧室木地板表面平整度偏差为15毫米。验房师将2米靠尺放在木地板上面，其中一侧同地板间闪一道明显的缝隙，将塞尺放置进缝隙中，显示为15毫米。

木地板表面平整度相差15毫米。
