半岛公益验房走进天安数码城檀府御园,多处地板软塌

4平米厨房墙面空鼓近20处

验房时间: 8月9日
 验房地点: 天安数码城檀府御园
 验房公司: 安信验房
 房屋面积: 120多平方米

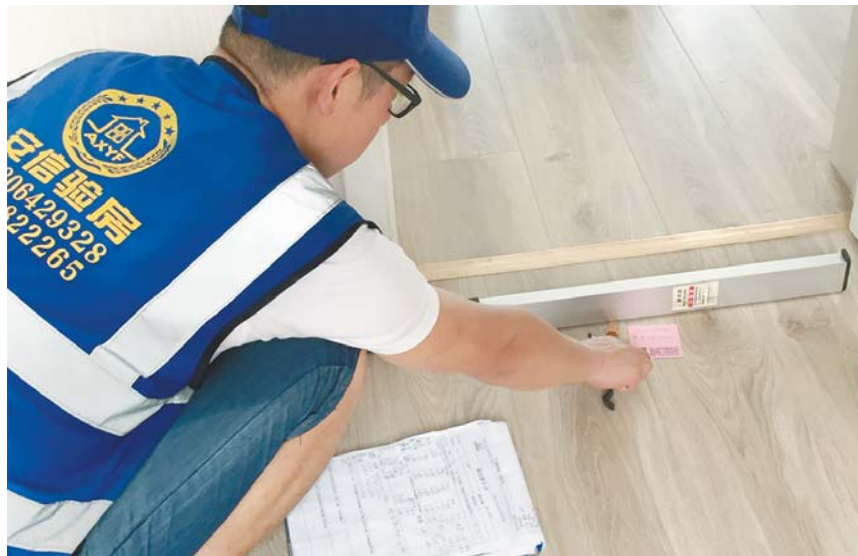
验房师正在测地面平整度。

在验墙地面平整度时,验房师手持一把2米靠尺,放置到墙面上,碰到不平整之处,靠尺下方就会空出一定程度的缝隙,此时再用塞尺一量,就可以直接准确测出墙地面不平整的误差度。

这处房屋中发现3处明显不平整,门口木地板不平整约4毫米,主卧门口木地板不平整约7毫米,客厅南侧木地板不平整约8毫米。“根据《建筑装饰装修工程质量验收标准》GB50210-2018,一般安装木板表面平整度允许偏差值为2毫米,所以这三处地面的局部平整度均超过了标准。”房旭良告诉记者。

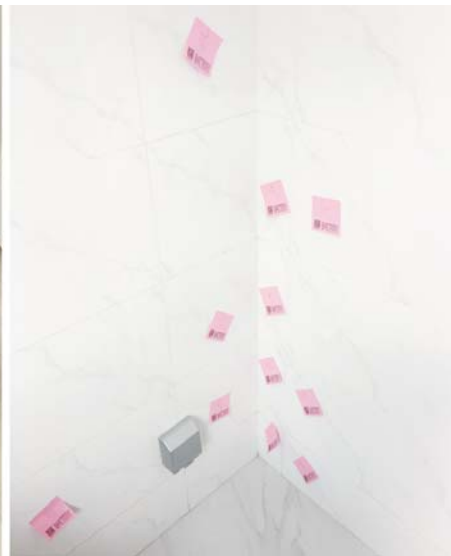
厨房墙面布满空鼓,近20处。

在检查墙面空鼓时,房旭良手拿空鼓锤敲打,经仔细查验,发现整个房间内墙地面有近40处空鼓。卫生间过门石有空鼓,墙面砖有8处空鼓;厨房墙面砖有约19处空鼓;主卧卫生间墙面砖约9处空鼓;次卧窗户台面有空鼓。

最令记者印象深刻的是,4平米的厨房一侧墙面被验房师贴满了贴纸,均是提醒此处有空鼓。“厨房检查出的空鼓确实不少,即使墙面贴了壁纸或瓷砖,发现的这些空鼓建议维修。”安信验房验房师房旭良解释说,由于厨房容易返潮,时间久了可能会造成墙砖脱落,有一定的安全隐患。如果是小空鼓,可以通过灌浆的方式解决;如果是大空鼓,灌浆解决不了的话,只能把墙砖拆下来,拆砖的墙面如防水层受损需要重新做防水层,再贴砖,等干透了以后再测试有没有空鼓。
